Undichtigkeiten am Aufbau Karmann-Ghia-Modelle

Diapositiv-Serie Nr. 14

UNDICHTIGKEITEN AM AUFBAU

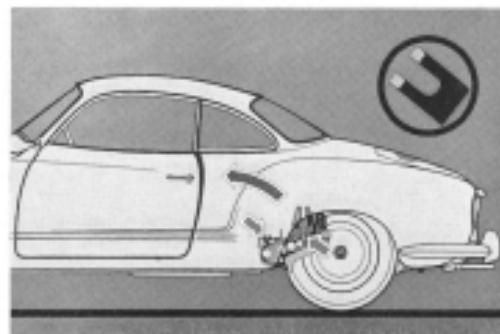
14/2 Bevor wir das Fahrzeug abspritzen, kontrollieren wir es zuerst auf undichte Stellen, die sich äußerlich schon erkennen lassen.

Sie sehen, daß der hintere Türspalt oben breiter ist als unten, während der Spalt zwischen der Tür und dem vorderen Seitenteil parallel verläuft. Daraus ist zu schließen, daß sich die Karosserie im hinteren Bereich gesenkt hat. In diesem Fall wäre es falsch, die Tür an den Scharnieren nachzurichten.

Um aber ganz sicher zu gehen, bauen wir die Schließplatte aus und beobachten, ob sich der Sitz der Tür im Türausschnitt bei ausgebauter Schließplatte noch verändert.

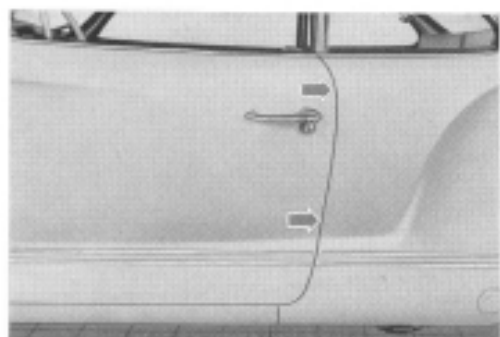
14/3 Ist das nicht der Fall, so muß das Heck der Karosserie soviel angehoben werden, bis der Spalt zwischen der Tür und dem hinteren Seitenteil parallel verläuft.

Dazu sind die Schrauben, auf die die beiden Pfeile zeigen, um etwa 5 Umdrehungen herauszuschrauben. In den freiwerdenden Spalt an der rechten Schraube schieben Sie die Kunststoffplatte ein, die Sie oben rechts im Kreis abgebildet sehen.

Anschließend sind beide Schrauben wieder mit dem vorschriftsmäßigen Drehmoment anzuziehen:

- Schraube M 10 mit 2 mkg
- Schraube M 8 mit 1,2 mkg

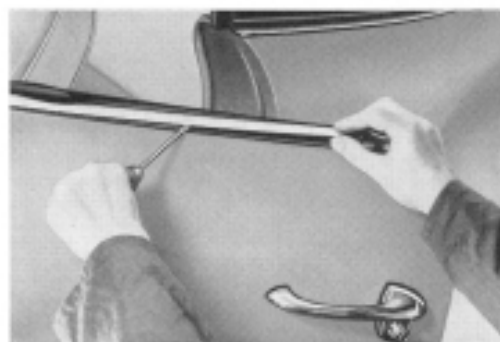
14/5 Die Gummidichtung an diesem Fahrzeug ist wellig, weist Risse auf und liegt nicht an der Kurbelscheibe an. Daher müssen wir die Dichtung ausbauen und erneuern. Um Beschädigungen an der Lackierung zu vermeiden, ist beim Aus- und Einbau der Gummidichtung sehr sorgfältig vorzugehen.

Wenn dadurch noch nicht die gewünschte Anlage der Gummidichtung an der Kurbelscheibe erzielt ist, müssen wir eine Korrektur am Fensterschacht vornehmen.

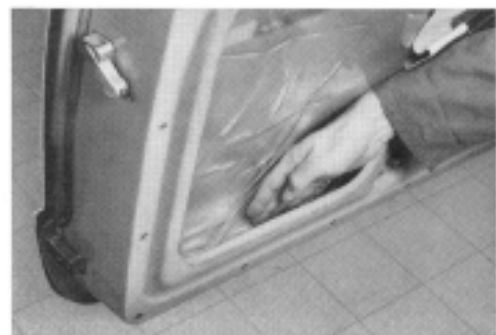
14/7 Bei Undichtigkeiten an der Tür sollten Sie immer die drei Abflüßlöcher im Türboden überprüfen. Sehr oft sind diese Löcher durch Schmutz verstopft.

Durch das vordere Abflüßloch wird bei hoher Fahrgeschwindigkeit — bedingt durch Unterdruck in der Tür — das Wasser nach innen gesaugt, das sich bei Regen im vorderen Bereich zwischen Einstiegschiene und Tür staut.

Die beiden hinteren Abflüßlöcher, von denen hier eines mit dem unteren Pfeil gekennzeichnet ist, säubern wir von Schmutz und weiten sie etwas auf. Das vordere Loch verschließen wir mit Dichtungsmasse, wie das bereits seit einiger Zeit in der Serie geschieht.

Im Anschluß daran prüfen wir, ob die Befestigungszapfen für die Zierleisten an der Tür, auf die die oberen Pfeile zeigen, einwandfrei abgedichtet sind.

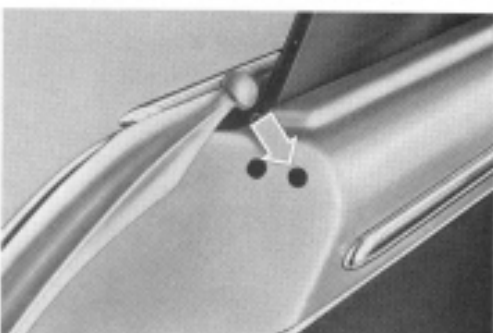
14/10 Durch die kleinen Pfeile an der Schloßsäule soll auf diesem Bild deutlich gemacht werden, welchen Verlauf das Wasser nimmt, wenn es an der Stelle eintritt, auf die der große obere Pfeil zeigt. Eine Undichtigkeit in dieser Form erkennen Sie daran, daß der Teppich im Wageninneren am Ende der Einstiegschiene feucht ist.

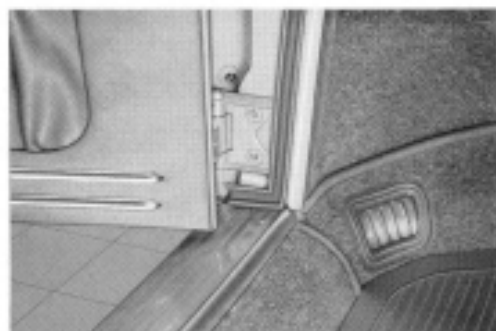
14/17 Auf diesem Bild erkennen wir, daß der abgewinkelte Teil der Gummidichtung waagrecht an der Scharniersäule angeklebt ist. Das ist falsch.

Wasser, das oben an der Scharniersäule eindringt, soll durch diese Dichtung wieder nach außen geleitet werden. Hier ist das Gegenteil der Fall, das Wasser läuft von der Dichtung auf die Einstiegschiene und staut sich dort so lange, bis es in das Wageninnere fließt.

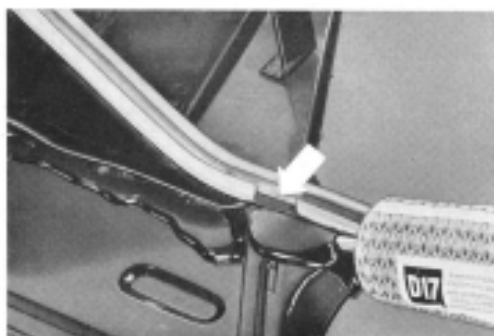
14/28 Wir beginnen damit, die Dichtung zwischen Rahmen und Aufbau von außen abzuspritzen.

Nach einigen Minuten zeigt sich an den zwei bezeichneten Stellen Wasser. Ein Abdichten mit Dichtungsmasse von außen oder von innen hat auf die Dauer keinen bleibenden Erfolg. Die Dichtung muß erneuert werden.

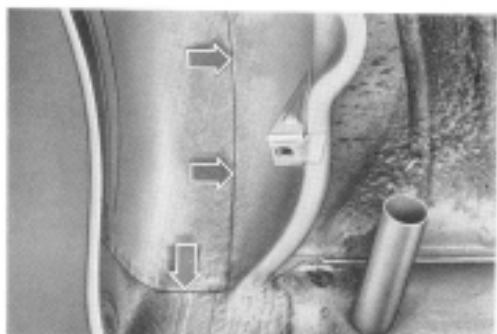
14/34 Nicht immer ist es möglich, die Bleche, die im Spritzbereich der Vorderäder liegen, vollkommen abzudichten.

Wasser, das hinter das Spritzblech gelangt, soll durch die beiden Abblaulöcher wieder abfließen. Da konstruktiv nur ein Loch vorgesehen ist, sollten Sie bei Undichtigkeiten am vorderen Kotflügel noch zusätzlich das mit dem Pfeil markierte Loch von 10 mm Durchmesser bohren.

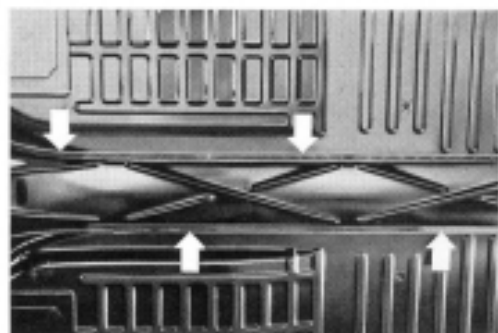
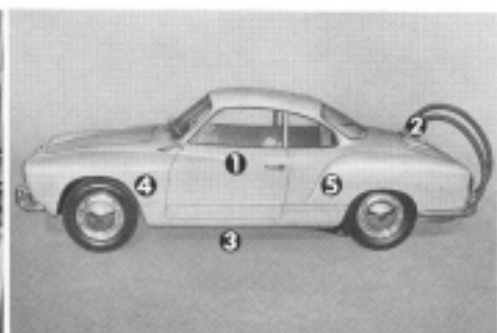
14/37 Dringt durch die gekennzeichnete Naht über dem hinteren Querträger Wasser in das Fahrzeug ein, so wird sie mit VW-Universalkleber D 12 und mit Original-VW-Dichtungsmasse D 17 abgedichtet.

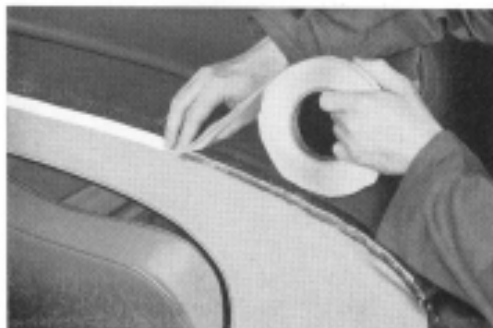
14/46 An diesem Fahrzeug mußten wir die Rückwandbahn erneuern, weil die Nähte des Rückwandfensters undicht waren. In einem solchen Fall gibt es keine Reparaturmöglichkeit.
