Undichtigkeiten am Aufbau Karmann-Ghia-Modelle

Diapositiv-Serie Nr. 14

UNDICHTIGKEITEN AM AUFBAU

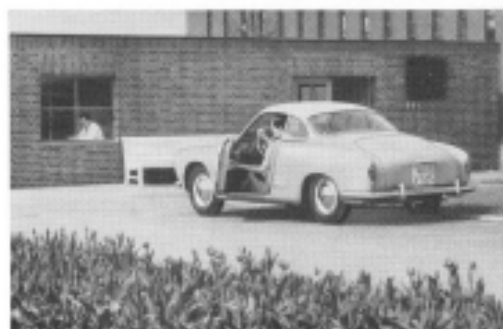
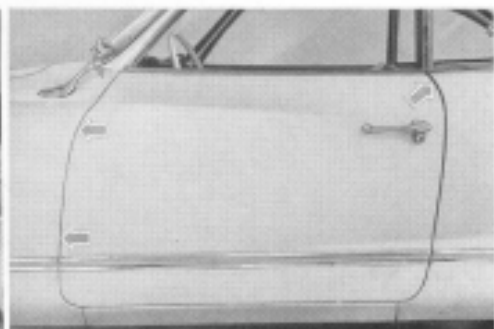
14/1 Die Fahrerin dieses Wagens stellt uns mit ihrer Reklamation unser heutiges Thema:

Wie so oft, bringt die Kundin ihr Fahrzeug an einem sonnigen Tag in die Werkstatt. Sie beanstandet, daß kürzlich, nach einer Fahrt im Regen, Wasser im Innenraum gestanden hätte.

Beseitigung von Undichtigkeiten an den Karmann-Ghia-Modellen.

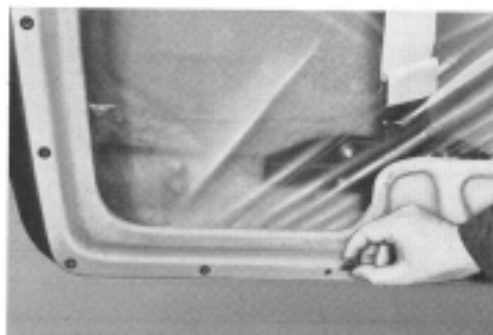
14/9 Die Löcher zum Befestigen der Pappklammern an der Türverkleidung dichten wir mit Gummihütchen ab. Diese Gummihütchen verwendet man beim Exportmodell zum Abdichten der Zierleisten.

Dadurch erreichen wir, daß Wasser, das sich bei starkem Regen auf dem Türboden sammeln kann, nicht durch die Löcher ins Wageninnere tropft.

Im Anschluß an die Abdichtungsarbeiten an der Tür bauen Sie die Türverkleidung wieder ein.

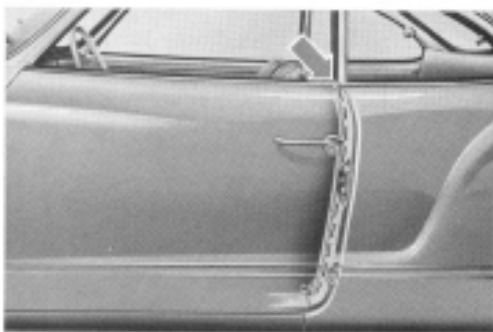
14/10 Durch die kleinen Pfeile an der Schloßsäule soll auf diesem Bild deutlich gemacht werden, welchen Verlauf das Wasser nimmt, wenn es an der Stelle eintritt, auf die der große obere Pfeil zeigt. Eine Undichtigkeit in dieser Form erkennen Sie daran, daß der Teppich im Wageninneren am Ende der Einstiegschiene feucht ist.

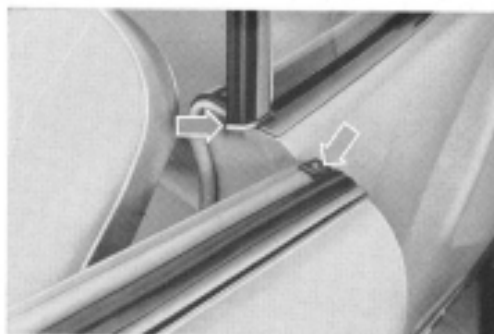
14/14 Wasser, das trotzdem noch an der Schloßsäule herunterläuft, kann — ohne daß es in den Innenraum gelangt — abgeleitet werden.

Da sich unter der Einstiegschiene ein Wasserablaufloch befindet, muß sie sich an der bezeichneten Kante vom Unterholm abheben.

Deshalb dürfen die Befestigungsschrauben nicht zu fest angezogen werden.

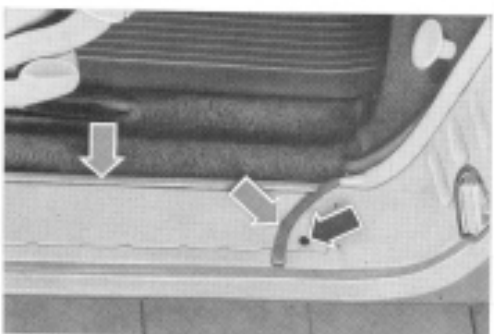
14/16 Dieses Schema soll Ihnen noch einmal den Weg des Wassers bei vorschriftsmäßigem Sitz der Einstiegschiene zeigen.

Das Wasser läuft an der Scharniersäule herunter, tritt durch das Loch unter der Einstiegschiene in den Unterholm und fließt im Unterholm durch die beiden Abflöcher nach außen.

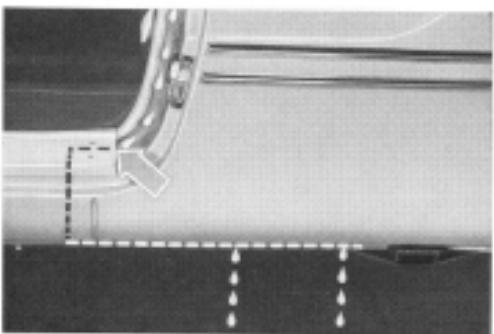
14/17 Auf diesem Bild erkennen wir, daß der abgewinkelte Teil der Gummidichtung waagrecht an der Scharniersäule angeklebt ist. Das ist falsch.

Wasser, das oben an der Scharniersäule eindringt, soll durch diese Dichtung wieder nach außen geleitet werden. Hier ist das Gegenteil der Fall, das Wasser läuft von der Dichtung auf die Einstiegschiene und staut sich dort so lange, bis es in das Wageninnere fließt.

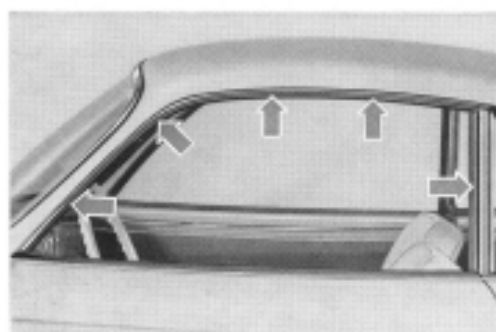
14/19 Erinnern wir uns kurz noch einmal: Wir wollten erst diejenigen Ursachen für Undichtigkeiten beseitigen, die äußerlich erkennbar sind. Dazu gehört natürlich auch der Sitz der Kurbelscheibe zu den Dichtungen im Türausschnitt. Die Scheibe muß überall gleichmäßigen Abstand zum Türausschnitt haben und an den Dichtungen voll anliegen. Ist das nicht der Fall, muß der Sitz der Scheibe entsprechend korrigiert werden.

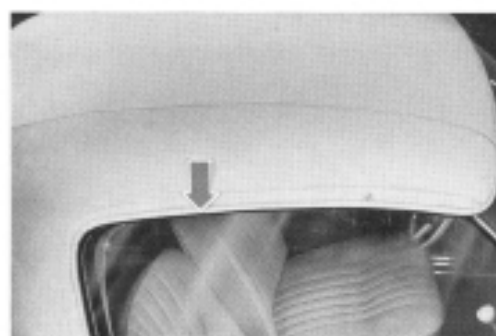
14/20 Eine weitere Ursache für Undichtigkeiten kann im Zusammenhang mit der Einstellung der Türscheibe am Karmann-Ghia-Cabriolet auftreten:

Wenn die Scheibe beim Öffnen der Tür am Verdeck schleift, dann ist es erforderlich, das Verdeck so weit zu unterpolstern, bis es an den Seiten hoch genug ist und die Scheibe beim Öffnen und Schließen der Tür frei geht.

Ist das Verdeck jedoch an den Seiten zu hoch, können Undichtigkeiten am Dachrahmen auftreten. In einem solchen Fall ist das Verdeck entsprechend abzupolstern.

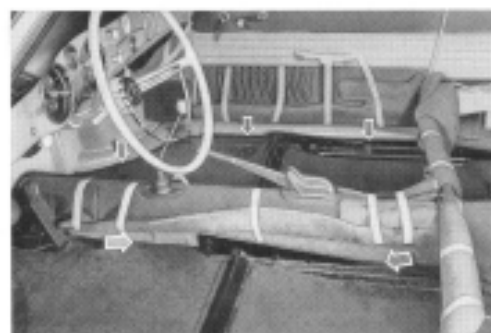
14/27 Um den Innenraum während des Abspritzens genau beobachten zu können, müssen Sie die Sitze und Fußmatten ausbauen und die Teppiche hochklappen.

Außerdem sind die gefährdeten Stellen, auf die die Pfeile zeigen, ganz fein mit Talkum einzustäuben. Wenn beim Abspritzen des Wagens Wasser in den Innenraum läuft, können Sie es auf diese Weise bis zur Eintrittsstelle genau verfolgen.

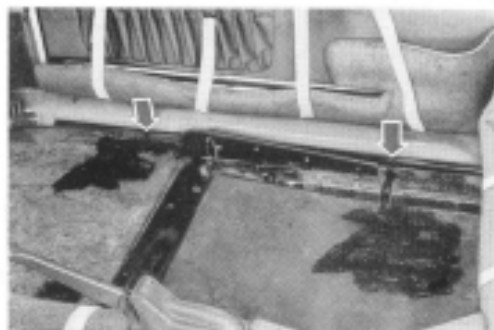
14/28 Wir beginnen damit, die Dichtung zwischen Rahmen und Aufbau von außen abzuspritzen.

Nach einigen Minuten zeigt sich an den zwei bezeichneten Stellen Wasser. Ein Abdichten mit Dichtungsmasse von außen oder von innen hat auf die Dauer keinen bleibenden Erfolg. Die Dichtung muß erneuert werden.

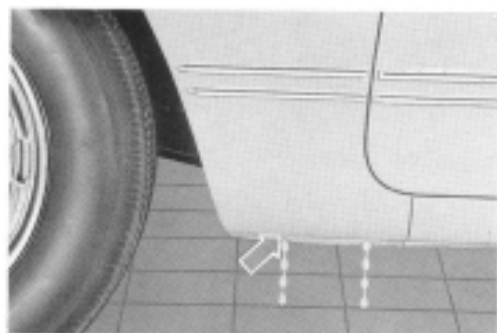
14/34 Nicht immer ist es möglich, die Bleche, die im Spritzbereich der Vorderäder liegen, vollkommen abzudichten.

Wasser, das hinter das Spritzblech gelangt, soll durch die beiden Abblaulöcher wieder abfließen. Da konstruktiv nur ein Loch vorgesehen ist, sollten Sie bei Undichtigkeiten am vorderen Kotflügel noch zusätzlich das mit dem Pfeil markierte Loch von 10 mm Durchmesser bohren.

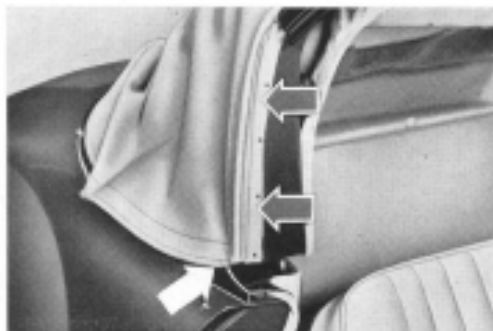
14/44 Die Gummidichtung ist nun dem Kurbellfenster anzupassen. Das Verdeck streichen wir am Hauptsprigel mit VW-Universalkleber D 12 ein. Da die Gummidichtung unten nicht an der Kurbelscheibe anlag, kleben wir über das Verdeck am Hauptsprigel zusätzlich einen Gummikeil. Nachdem wir den Gummikeil ebenfalls mit Kleber D 12 bestrichen haben, schrauben wir die Dichtung an.

Jetzt ist noch einmal zu prüfen, ob die Anlage der Gummidichtung zur Kurbelscheibe einwandfrei ist.

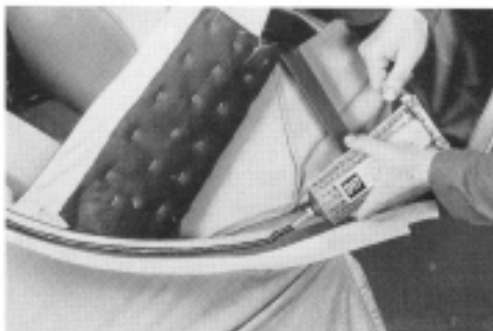
14/46 An diesem Fahrzeug mußten wir die Rückwandbahn erneuern, weil die Nähte des Rückwandfensters undicht waren. In einem solchen Fall gibt es keine Reparaturmöglichkeit.

Nachdem wir die neue Rückwandbahn angenagelt haben, bestreichen wir die Nagelreihe am Ecksprigel über dem Rückwandfenster mit Kleber D 12. Um ein Ankleben des Verdecks zu vermeiden, kleben wir auch hier einen Streifen Leinenband über.

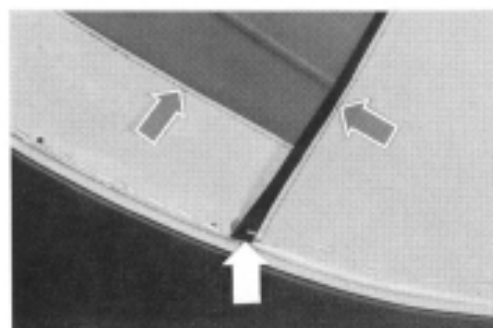
14/48 Achten Sie auch darauf, daß die Gummidichtung beim Annageln des Verdecks bis an den Köder über dem Rückwandbügel reicht, so wie es der untere Pfeil zeigt. Ist das nicht der Fall, kann Wasser, das an dieser Stelle eindringt, ins Wageninnere laufen.

Und noch ein wichtiger Hinweis: Vermeiden Sie bei der Beseitigung von Flecken am Verdeck, daß die Nähte mit einem fettlösenden Waschmittel in Berührung kommen.
